УДК 627.8 Доц. О.С. Мачуга, канд. фіз.-мат. наук – НЛТУ України, м. Львів

### **НАТУРНІ ВИМІРЮВАННЯ ТА ПОРІВНЯЛЬНИЙ АНАЛІЗ ПАРАМЕТРІВ ГІДРОСПОРУД НА МАЛИХ РІКАХ В УКРАЇНІ**

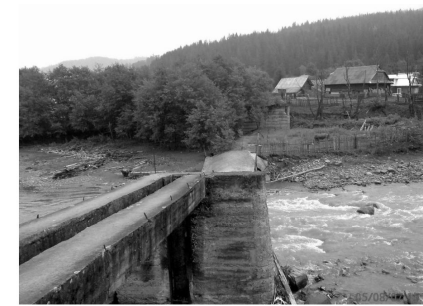
світлина 1

Для забезпечення електроенергією частини гірських районів Івано-Франківської та Чернівецької областей поблизу села Яблунця на р. Білий Черемош у 50-х роках XX ст. було збудовано малу гідроелектростанцію (МГЕС) з відкритим дериваційним каналом. За словами місцевих мешканців, промерзання води в цьому каналі в зимовий період було причиною нерегулярної роботи МГЕС, зниження рівня її технічного обслуговування, що й призвело до руйнування греблі, залишки якої зображено на світліні 1. Сьогодні відновлено МГЕС із греблею.
