УДК 627.8 Доц. О.С. Мачуга, канд. фіз.-мат. наук – НЛТУ України, м. Львів

### **НАТУРНІ ВИМІРЮВАННЯ ТА ПОРІВНЯЛЬНИЙ АНАЛІЗ ПАРАМЕТРІВ ГІДРОСПОРУД НА МАЛИХ РІКАХ В УКРАЇНІ**

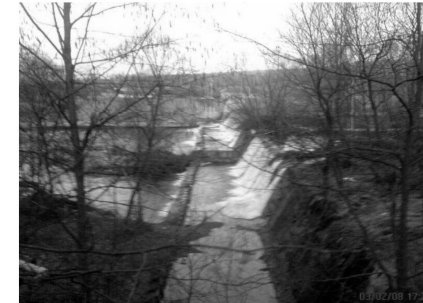
світлина 1

Для забезпечення електроенергією частини гірських районів Івано-Франківської та Чернівецької областей поблизу села Яблунця на р. Білий Черемош у 50-х роках XX ст. було збудовано малу гідроелектростанцію (МГЕС) з відкритим дериваційним каналом. За словами місцевих мешканців, промерзання води в цьому каналі в зимовий період було причиною нерегулярної роботи МГЕС, зниження рівня її технічного обслуговування, що й призвело до руйнування греблі, залишки якої зображено на світліні 1. Сьогодні відновлено МГЕС із греблею.

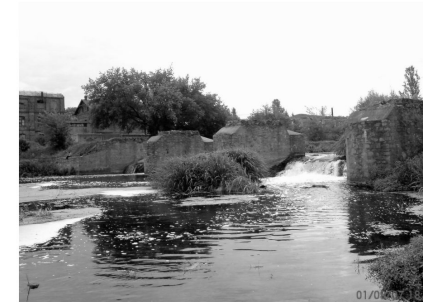
світлина 2

Ресурс водозбірних гребель на р. Свіча та на р. Хомора (позиції 3, 4 табл. 1 та світліни 2, 3) практично вичерпаний, збереглися лише частини основних конструктивів. Грунтово-кам'яна гребля (світлина 4) на р. Случ у місці її злиття з притокою – р. Гусак – формує містечковий став, який забезпечував млин гідроенергією. Гребля добре збереглась, незважаючи на те, що млин (колись він належав предкам автора) спочатку перевели на електропривід, а потім зруйнували. У доброму стані греблі господарського ставу в с. Ладиги (світлина 5), рибальського ставу Царське озеро (світлина 6), міського рекреаційного ставка в м. Хмельницькому (світлина 7).

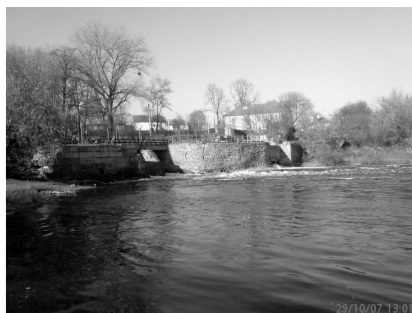
світлина 9

У 2010 р. виконано моніторинг 13 гідроспоруд, основні характеристики яких подано у табл. 2. Лише одна гребля (позиція 7 табл. 2) знаходиться у незадовільному стані. На р. Щирка у Львівській обл. каскадом влаштовано декілька гребель, зокрема у с. Годовиця (світлина 8) поблизу руїн католицького храму, де колись знаходився іконостас зі скульптурними фрагментами Пінзеля. Нині, за словами сільського голови Басівсько-Годовицької селищної ради, цей став спущено для розчищення дна. У с. Наварія розташована технічна водойма Львівської електростанції, зараз ТЕЦ 1 – Глинна Наварія [9]. На світліні 9 зображено загальний вигляд греблі з приміщенням охорони.

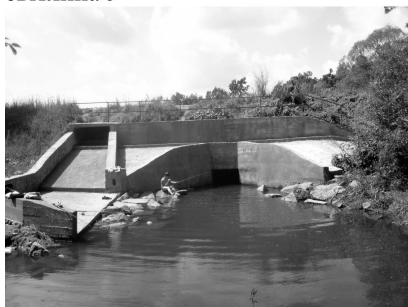
світлина 13

Територією Житомирської та Хмельницької областей протікають річки Случ та Хомора із значною кількістю гідроспоруд та водойм. Зокрема у м. Баранівка (світлина 13) гребля МГЕС стабільно функціонує дотепер, незважаючи на те, що електростанція давно виведена з ладу, а її обладнання та будівля знищені. На подальших світлинах подано фотофіксацію деяких гідроспоруд цього регіону: гребля в м. Баранівка на р. Видолоч, притоці р. Случ (світлина 14), гребля монастирського ставу в м. Полонне (світлина 15), ставки в с. Новоселиця (світлина 16) та с. Новолабунь (світлина 17).

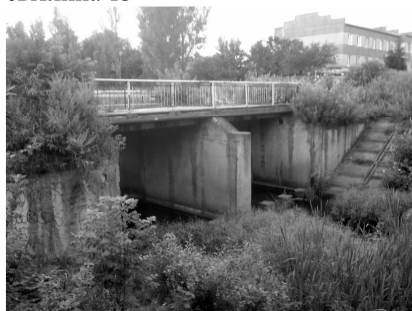
світлина 10

Гребля лісового озера в м. Моршин під час повені у 2008 р. була зруйнована, що спричинило значні матеріальні збитки. До причин аварії відноситься занадто велика для цієї греблі площа водозабору р. Бережниця у гірській місцевості з околиць г. Сукіль, як це слідує із гідрогеологічного звіту, виконаного фахівцями проектного інституту Діпрокомунбуд м. Львова. Після реконструкції (світлина 10) надійність функціонування греблі значно підвищилась.

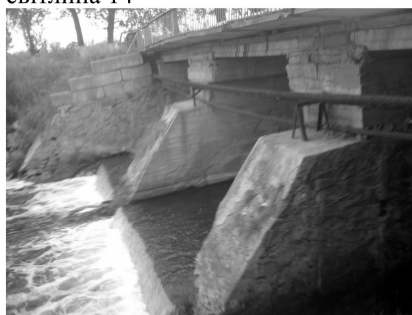
світлина 11

Стабільно експлуатуються дамба міського озера м. Моршин (світлина 11), гребля Ходорівського ставка (світлина 12).

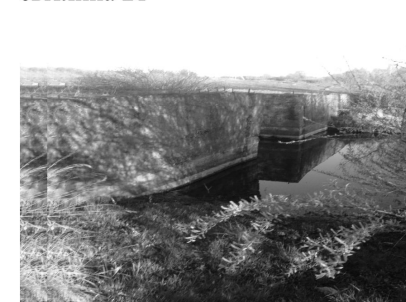
світлина 18

Будова МГЕС у с. Явора (світлина 18) виникла завдяки реалізації програми впровадження малої гідроенергетики. У 2013-2014 рр. виконано моніторинг десяти гідроспоруд (табл. 3), стан однієї з них класифікується як незадо-

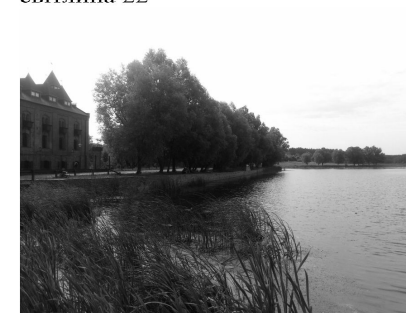
світлина 19

вільний (позиція 9 табл. 3). На світліні 19 – гребля одного з трьох малих сільських ставів у с. Отинія, який призначений для відпочинку та рибальства. Протилежна за масштабом – гребля водосховища Бурштинської ТЕС [10], збудованого в 1964 р.; головний випуск подано на світліні 20. Водосховище заповнювалось водою р. Гнила Липа та її притоків близько півроку. Два рекреаційно-рибальські ставки із греблями на р. Гноянець (світліни 21, 22) були опрацьовані разом із студентом – бакалавром Р. Шкраб'яком.

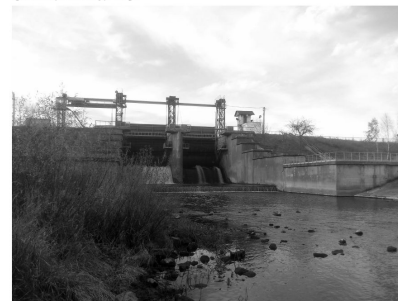
світлина 23

Створення Папірнянського ставка в м. Радомишль Житомирської обл. (світлина 23) пов'язане з будівництвом папірні, яка постачала папір до Києво-Печерської лаври. Зараз тут рекреаційна зона з екоготелем, рестораном та унікальним музеєм української ужиткової ікони (понад 5 тис. експонатів), створена відомим лікарем та громадським діячем п. Оленою Богомолець. На світліні 24 зображено стан напівзруйнованої греблі біля залізничної станції Чортків на р. Серет. У [11] подано цікаву інформацію стосовно греблі та навігації на міському ставі в м. Тернопіль.

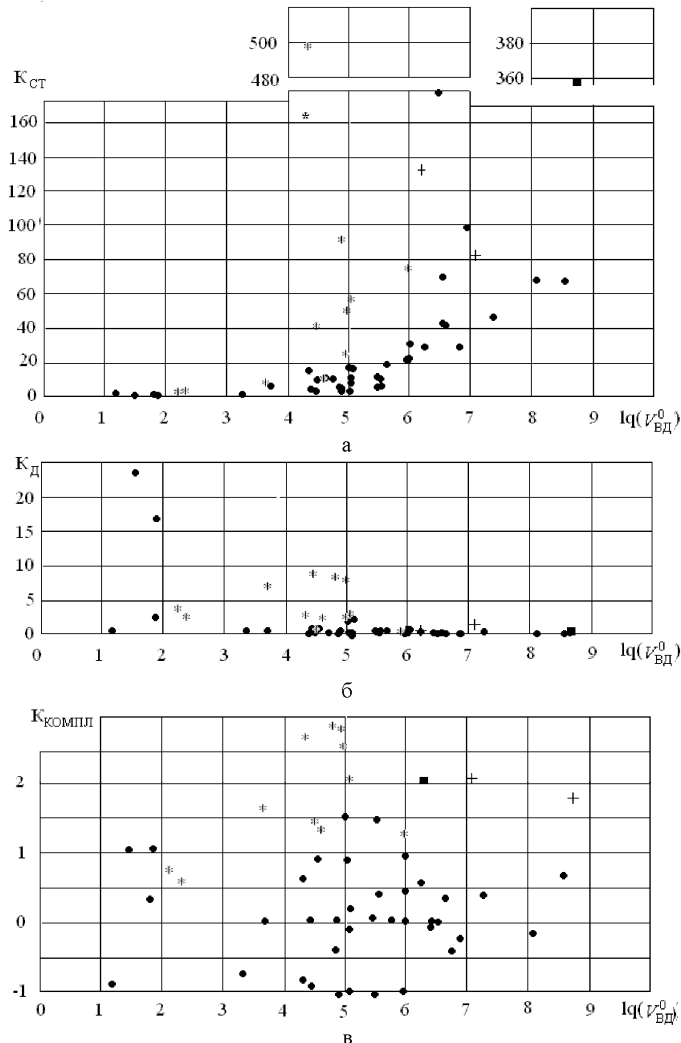
З метою систематизації усіх отриманих числових даних та виконання їх порівняльного аналізу виконано графічне будівництво параметрів гідроспоруд на координатній площині  $K - 0 - \lg(V_{ВД}^0)$  у відповідному масштабі,  $V_{ВД}^0$  – безрозмірний об'єм водосховища. Зірочками позначено параметри гідроспоруд, стан яких визначено як аварійний або незадовільний (рис. а-в).

Окремо проаналізовано величини комплексного коефіцієнта  $K$ . На базі моніторингованих гідроспоруд можна стверджувати, що достатньою умовою стабільності експлуатації гребель (рис. в) є нерівність  $\lg(K \cdot 10^3) < 1,0$ , яку можна подати так:

**Рис. Параметри навантаження гідроспоруд:** а) статичне, б) динамічне, в) комплексне. Точка відповідає стабільно функціонуючій греблі, зірочка – аварійній, хрестик – греблі на реконструкції, прямокутник – залізобетонній
